## 弊社製テールゲートリフタのサービスキャンペーン実施に関するお知らせ

## 改善箇所説明図

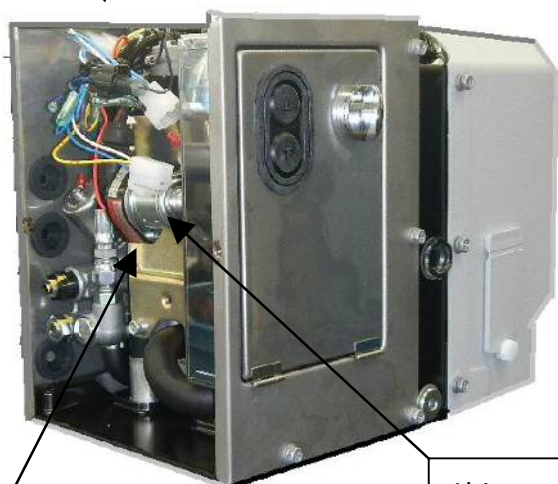
不具合発生箇所

リレー

テールゲートリフトの油圧発生装置（パワーユニット）内のリレーにおいて、取付角度が不適切なため、ON-OFF時に発生するスパーク粉が堆積することがある。そのため、堆積したスパーク粉を經由して漏電が発生し、そのままの状態で使用を続けると、リレーが発熱して損傷し、テールゲートリフトが停止するおそれがある。

全車両、リレーを新品に交換するとともに、リレーの取付角度を変更する。
