弊社製 中型ダンプトラックのリコールに関するお知らせ

さて、本日弊社は次の内容のリコールを国土交通省へ届け出ました。

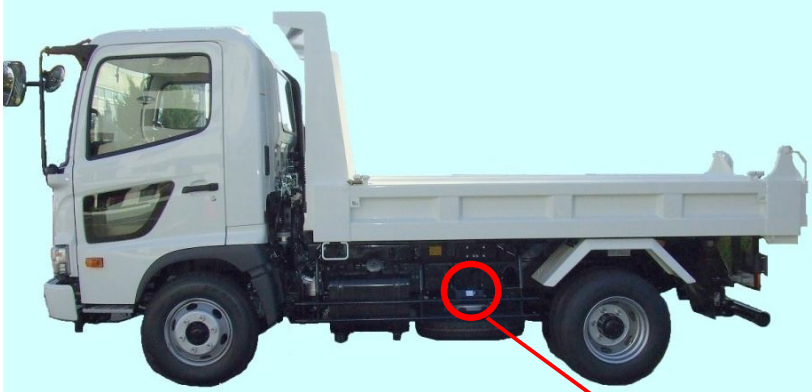
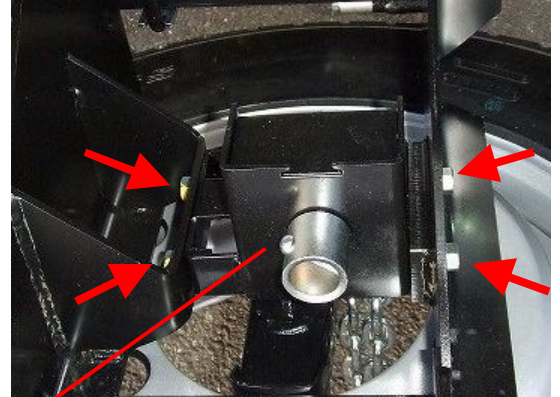
①スペアタイヤキャリア（STC） 巻き上げ機固定用ボルトの締付けトルク確認

- ①スペアタイヤキャリアにおいて、巻き上げ機固定用ボルトの取付けが不適切なため、締付けトルクが不足し、軸力が低下しているものがあります。そのため、そのままの状態で使用を続けると、走行時の振動等によりボルトが緩み、巻き上げ機及びスペアタイヤ（以下、「巻き上げ機等」という）が傾き、最悪の場合、ボルトが外れ、巻き上げ機等が脱落し、他の交通の妨げとなるおそれがあります。
- ②シャシフレーム（車枠）及びサブフレーム（車体）を締結する対向ブラケット固定用ボルト及びナットにおいて、製造が不適切なため、誤品が取り付けされています。

スペアタイヤキャリア 巻き上げ機（矢印4箇所が締付けボルト）

- ①巻き上げ機固定ボルトの締付けトルクを点検し、トルクが不足しているものは規定トルクで締付けします。
- ②車体締結用対向ブラケットの固定ボルト及びナットを点検し、誤品が装着されていた場合は正規品と交換します。

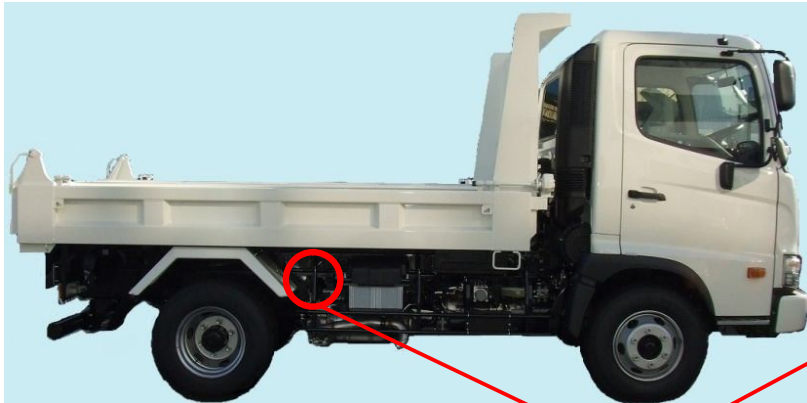
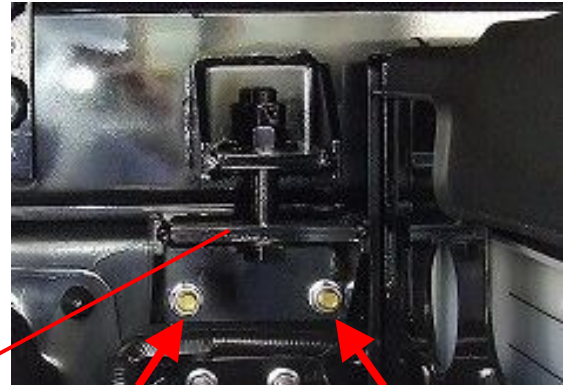
②対向ブラケット 固定用ボルトおよびナット交換（M10→M12）

対向ブラケット（矢印2箇所が固定用ボルト）
