## 改善箇所説明図

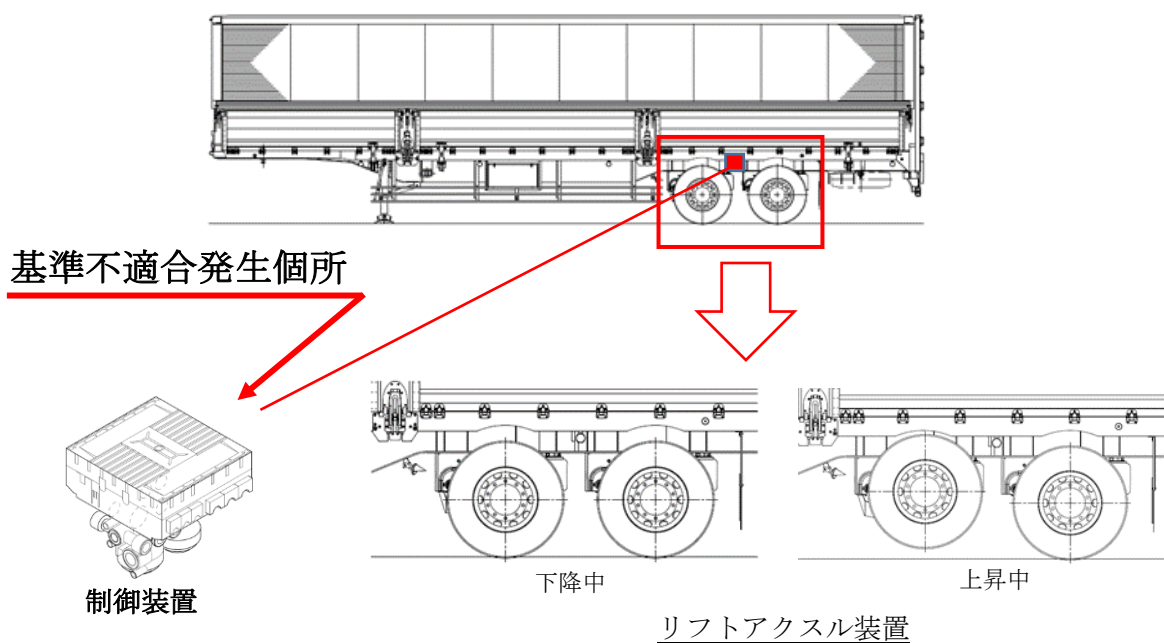
リフトアクスル機能付きトレーラにおいて、リフトアクスルの上昇および、下降動作を開始する圧力値を誤って設定した為、非リフト軸が道路運送車両法の保安基準の許容軸重を超える恐れがある。

トレーラのEBS装置に記憶させている、リフトアクスルの上昇および、下降動作を開始する圧力設定数値を正規の数値に修正する。

作業完了の識別のため、製造銘版付近に赤色丸ステッカーを貼り付ける。
