弊社製テールゲートリフタ用突入防止装置（バンパ）のリコールに関するお知らせ

1. 不具合の内容

3分割式の後部突入防止装置（バンパ）において、取付作業が不適切なため、外側突入防止装置のステーが誤った位置に取り付けられているものがある。このため、試験荷重を負荷した状態における当該装置の変位量が基準値を超え、道路運送車両の保安基準に適合しない。

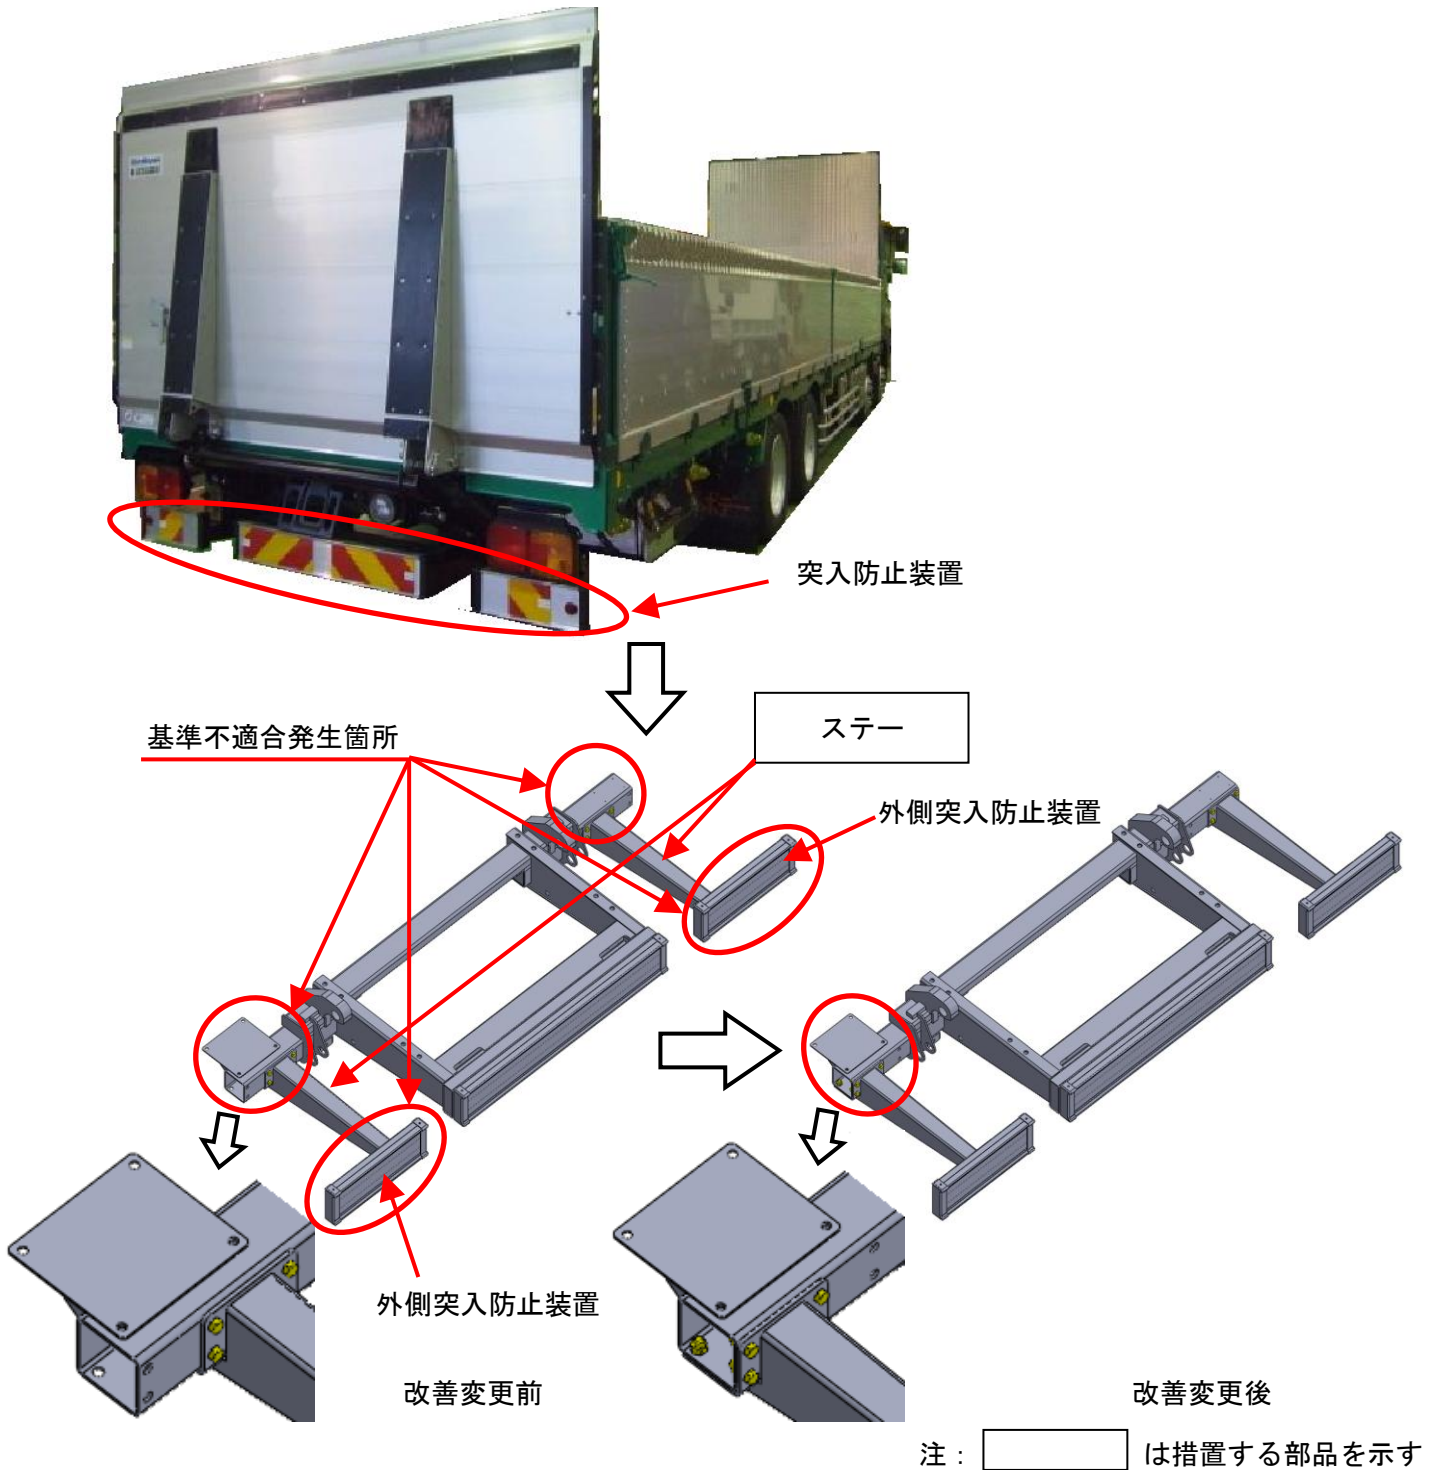
## 改善箇所説明図

〔 3分割式の突入防止装置において、取付作業が不適切なため、外側突入防止装置のステアーが誤った位置に取り付けられているものがある。このため、試験荷重を負荷した状態における当該装置の変位量が基準値を超え、道路運送車両の保安基準に適合しない。 〕

全車両、外側突入防止装置のステアーを正規の位置に取り付ける。
