## 弊社製パッカーコンテナのリコール実施に関するお知らせ

新明和工業株式会社

## 別紙 改善箇所説明図

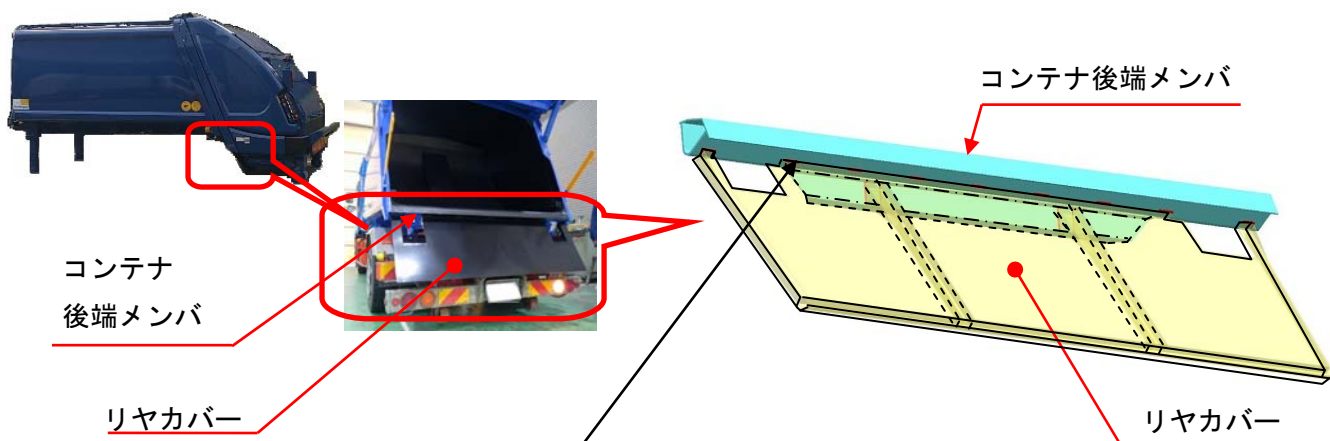
### 基準不適合発生箇所

脱着装置付コンテナ専用車の塵芥収集用コンテナにおいて、後端メンバとリヤカバーの溶接が不適切なため、走行時の振動等により、当該溶接部に亀裂が生じることがある。そのため、そのままの状態で使用を続けると、亀裂が進行し、最悪の場合、リヤカバーが脱落し、他の交通の妨げになるおそれがある。

### 改善の内容

全製品、溶接状態を点検し、溶接に不備のあるものは追加で溶接を実施し、加えて、後端メンバとリヤカバー間にブラケット材を追加し、ボルト締結を追加する。
