弊社製塵芥車のリコール実施に関するお知らせ

新明和工業株式会社

改善箇所説明図

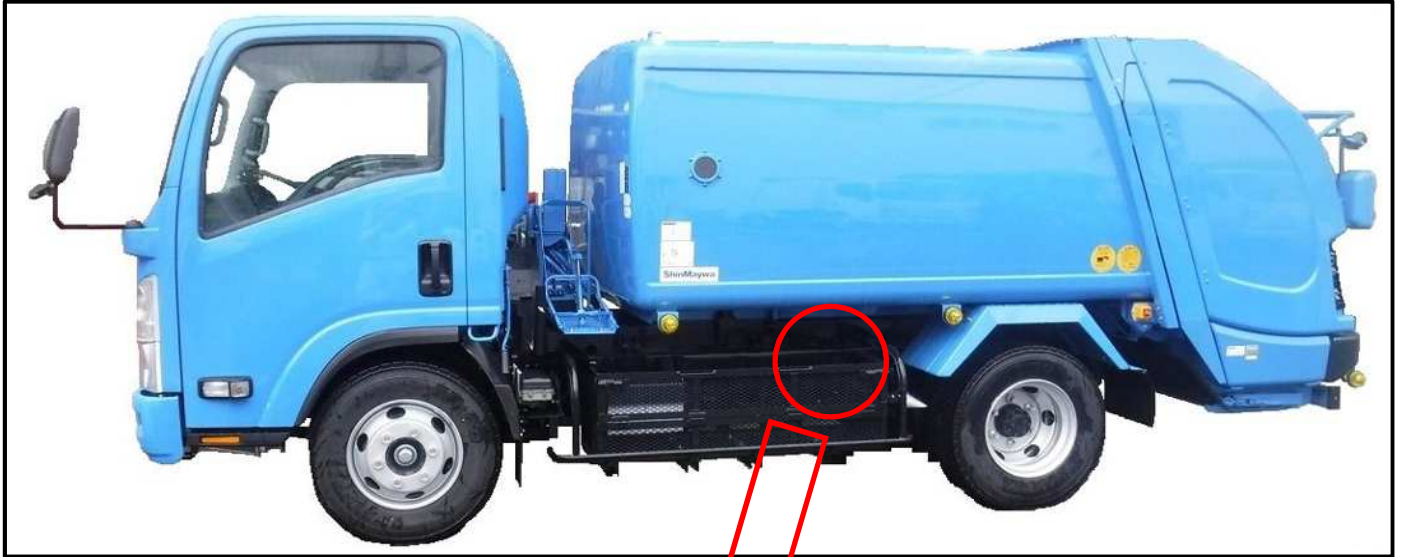
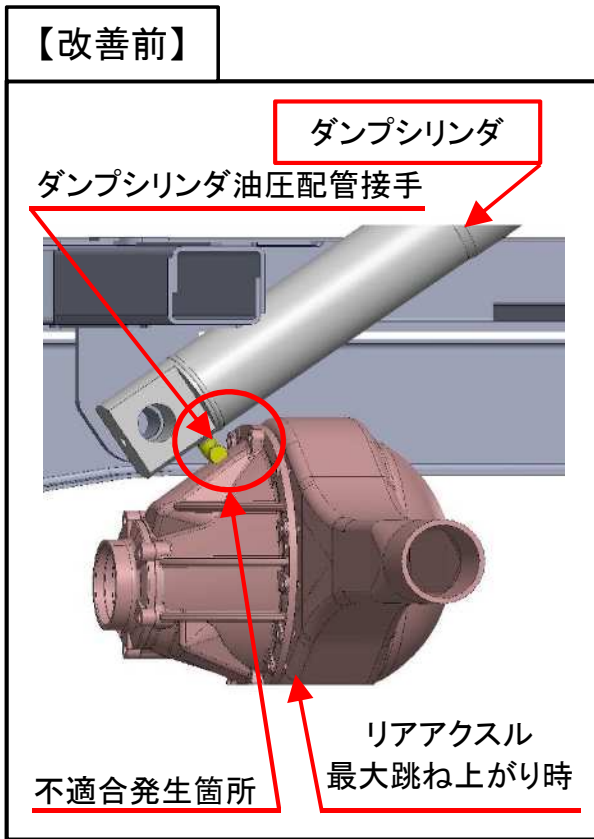
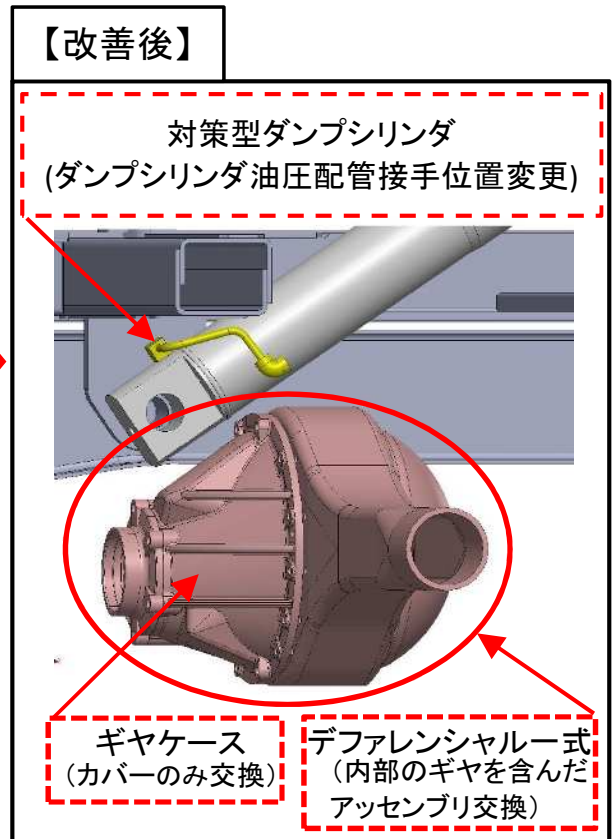
塵芥車の架装レイアウト設計が不適切なため、荷箱ダンプシリンダとデファレンシャルギヤケースの間隙が不足しているものがある。そのため、リアアクスルの最大跳ね上がり時にギヤケースがダンプシリンダに接触し、ギヤケースが損傷して潤滑油が漏れ、最悪の場合、ギヤが焼き付いて走行不能になるおそれがある。

改善の内容
 全車両、荷箱ダンプシリンダを対策品に交換する。また、デファレンシャルギヤケースを点検し、ギヤケースが変形している場合は当該ギヤケースを新品に交換する。ギヤケースが破損している場合は、デファレンシャル一式を新品に交換する。

識 別
 改善実施済車両には、運転者席ドアロックストライカー付近にNo.4613のステッカーを貼付する。
