弊社製テールゲートリフタ装着車のリコール実施に関するお知らせ

1. 不具合の内容

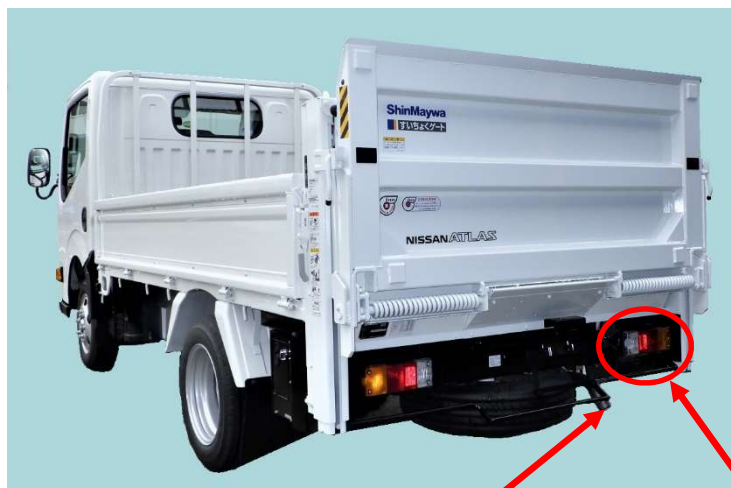
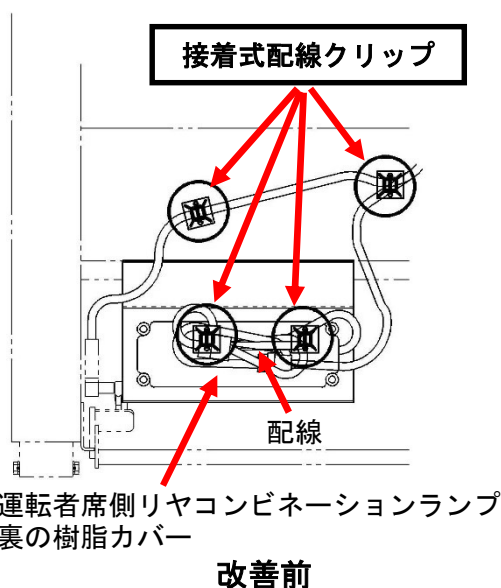
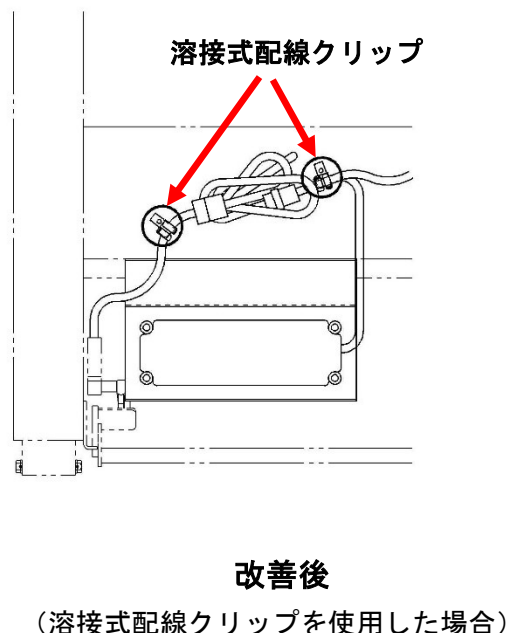
改善箇所説明図

テールゲートリфта装着車において、リヤコンビネーションランプに使用する配線の固縛が不適切であったため、配線が垂れ下がるものがある。そのため、配線と排気管が接触し配線が損傷して、運転者席側のリヤコンビネーションランプが不点灯となり、道路運送車両の保安基準第 37 条（尾灯の基準）、第 39 条（制動灯の基準）、第 40 条（後退灯の基準）、第 41 条（方向指示器の基準）、第 41 条の 3（非常点滅表示灯の基準）に適合しないおそれがある。

全車両、運転者席側および助手席側のリヤコンビネーションランプの配線の固縛を溶接式配線クリップ、またはボルト式配線クリップに変更する。
