弊社製脱着装置付コンテナ専用車（アームロール）のリコール実施に関するお知らせ

さて本日、弊社が製造・販売した脱着装置付コンテナ専用車（アームロール）におきまして、リコールを実施する旨、国土交通省に届け出しましたのでお知らせいたします。

## 改善箇所説明図

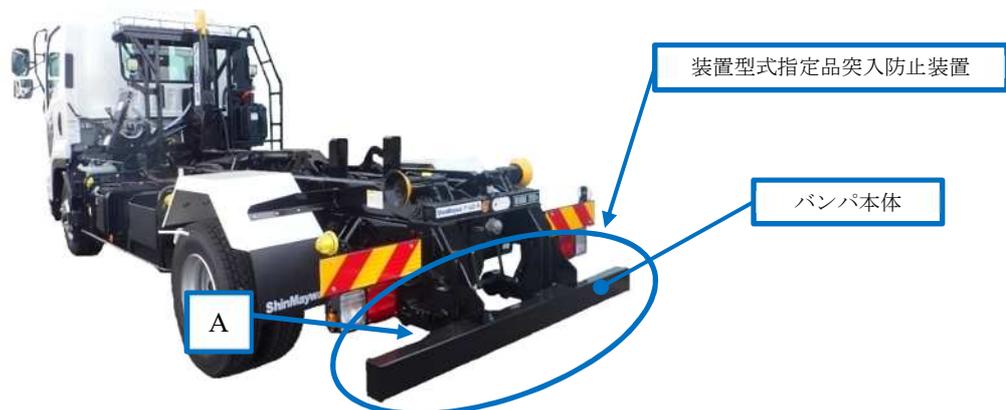
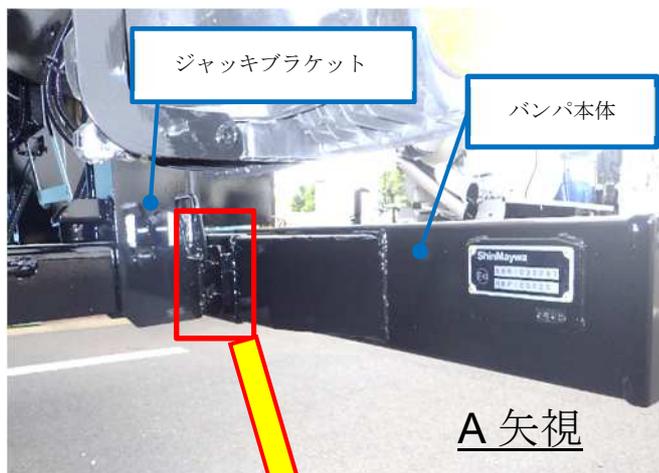
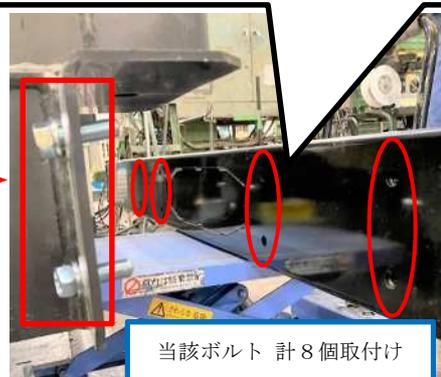
脱着装置付コンテナ専用車に装着した突入防止装置のバンパ本体とジャッキブラケットを締結しているボルトについて、作業指示が不十分だったため、強度区分の低いものを使用していることにより、強度要件を満足できないおそれがある。

全車両、該当箇所のボルトを正規品へ交換する。

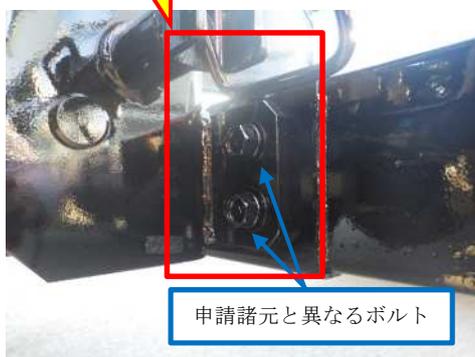
申請諸元と異なるボルト取付け  
【改善前】

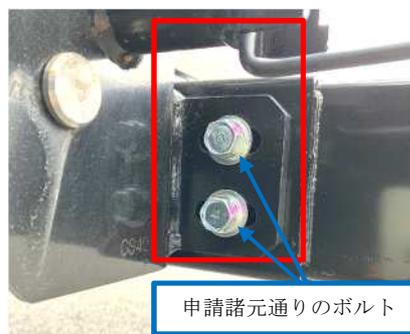
申請諸元通りのボルト取付け  
【改善後】
