令和6年9月30日
新明和工業株式会社

弊社製 マルチゲート・マルチゲートIIのリコールに関するお知らせ

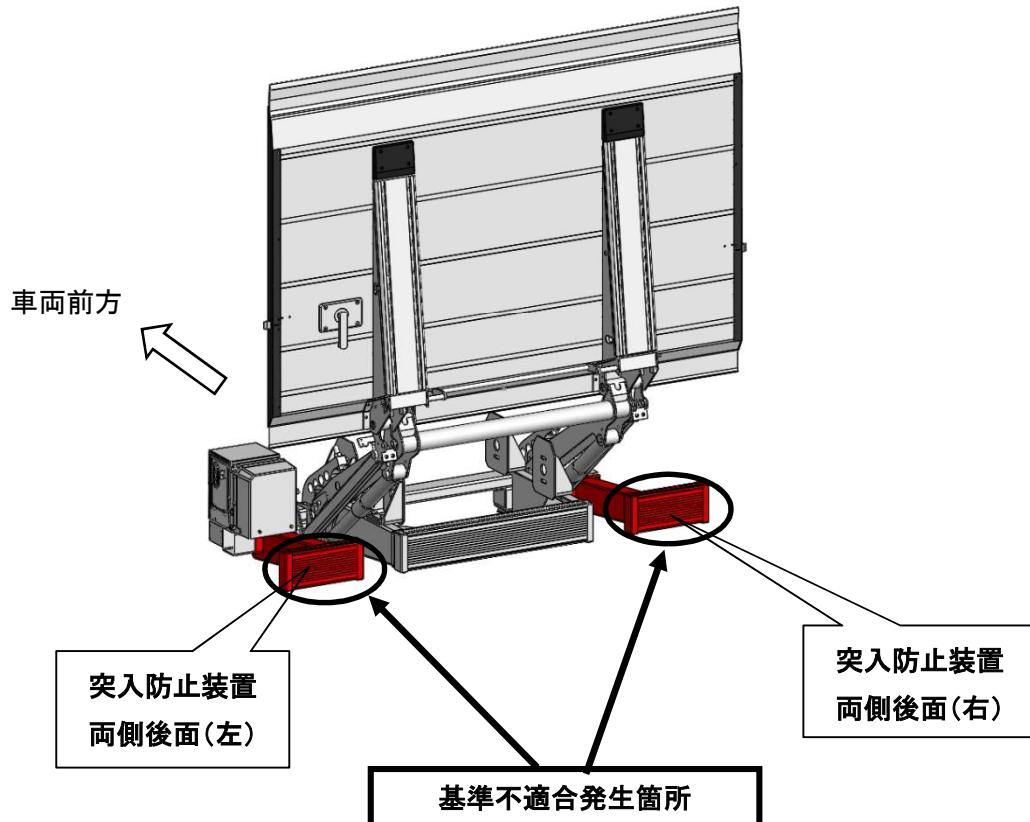
改善箇所説明図

3分割式の突入防止装置において、設計時の確認が不十分であったため、全幅2,000mm以上の自動車に装着した場合、当該装置の両側後面の有効表面積が基準を満たさない。そのため、保安基準第18条の2に適合しない。

全車両、突入防止装置の両側を対策品に交換する。
