弊社製テールゲートリフタのサービスキャンペーン実施に関するお知らせ

さて、弊社は2016年2月1日にテールゲートリフタ（荷役装置）の一部機種に対し、サービスキャンペーンを実施する旨、国土交通省に通知しております。

改善箇所説明図

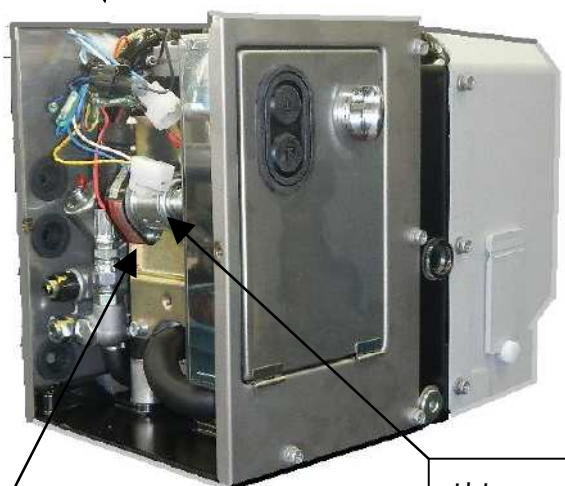
不具合発生箇所

リレー

テールゲートリフタの油圧発生装置（パワーユニット）内のリレーにおいて、取付角度が不適切なため、ON-OFF時に発生するスパーク粉が堆積することがある。そのため、堆積したスパーク粉を經由して漏電が発生し、そのままの状態で使用を続けると、リレーが発熱して損傷し、テールゲートリフタが停止するおそれがある。

全車両、リレーを新品に交換するとともに、リレーの取付角度を変更する。
