弊社製軽ダンプトラックのリコール実施に関するお知らせ

1. 不具合の内容

ダンプ車等において、後退灯およびリヤコンビネーションランプの取付が不適切なため、後退灯、制動灯、尾灯、後部反射器および方向指示器の取付角度が保安基準に定める要件にそれぞれ適合しません。なおこの不具合は、灯火の点灯・点滅や作動に直接悪影響を与えるものではありません。

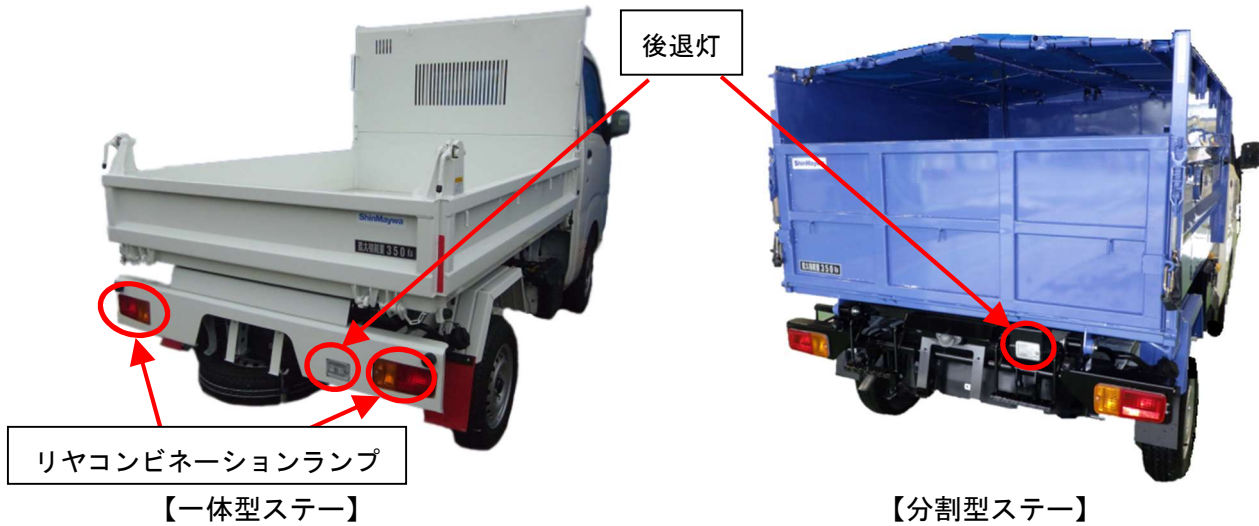
〔 ダンプ車等において、後退灯およびリヤコンビネーションランプの取付が不適切なため、後退灯、制動灯、尾灯、後部反射器および方向指示器の取付角度が保安基準に定める要件にそれぞれ適合しない。 〕

全車両、後退灯およびリヤコンビネーションランプを保安基準に適合した位置に取付、または保安基準に適合した別の後退灯に交換する。
