弊社製ダンプ車のリコール実施に関するお知らせ弊社製品をご使用の皆様へ

さて本日、弊社が製造・販売したダンプ車におきまして、リコールを実施する旨、国土交通省に届け出しましたのでお知らせいたします。

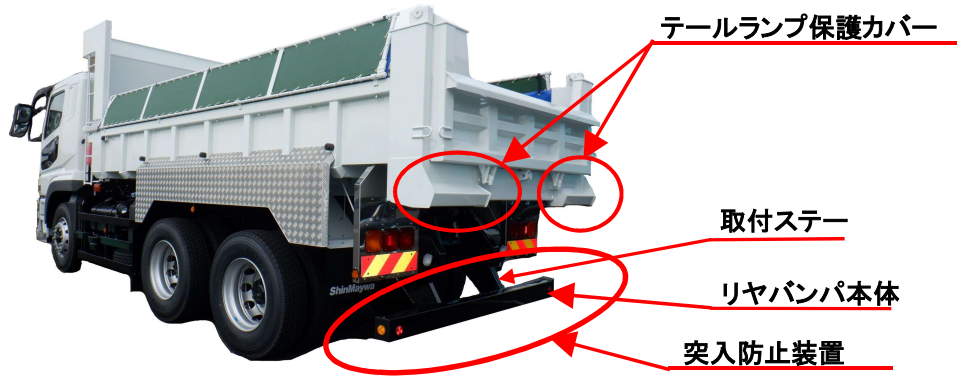
改善箇所説明図

車体後部にテールランプ保護カバーを備えたダンプ車において、突入防止装置の取付位置が不適切な車両がある。このため突入防止装置の平面部から車体後面までの水平距離が規定値を超え、道路運送車両法の保安基準に適合しない。

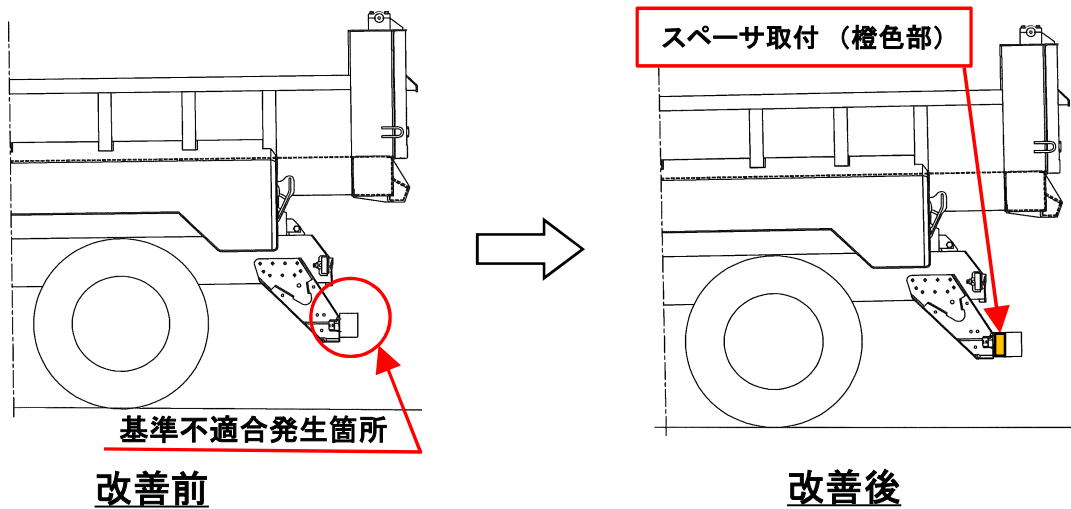
【突入防止装置のリヤバンパ本体と取付ステーの間にスペーサを取付ける場合】

車体後部にテールランプ保護カバーを備えたダンプ車において、突入防止装置の取付位置が不適切な車両があります。このため突入防止装置の平面部から車体後面までの水平距離が規定値を超え、道路運送車両法の保安基準に適合しません。

突入防止装置のリヤバンパ本体と取付ステーの間にスペーサを取付、またはテールランプ保護カバーの形状を変更します。

スペーサ取付・・・・・・・・・・2.0時間/台
