弊社タンク車のリコール実施に関するお知らせ

さて本日、弊社が製造・販売したタンク車におきまして、リコールを実施する旨、国土交通省に届け出しましたのでお知らせいたします。

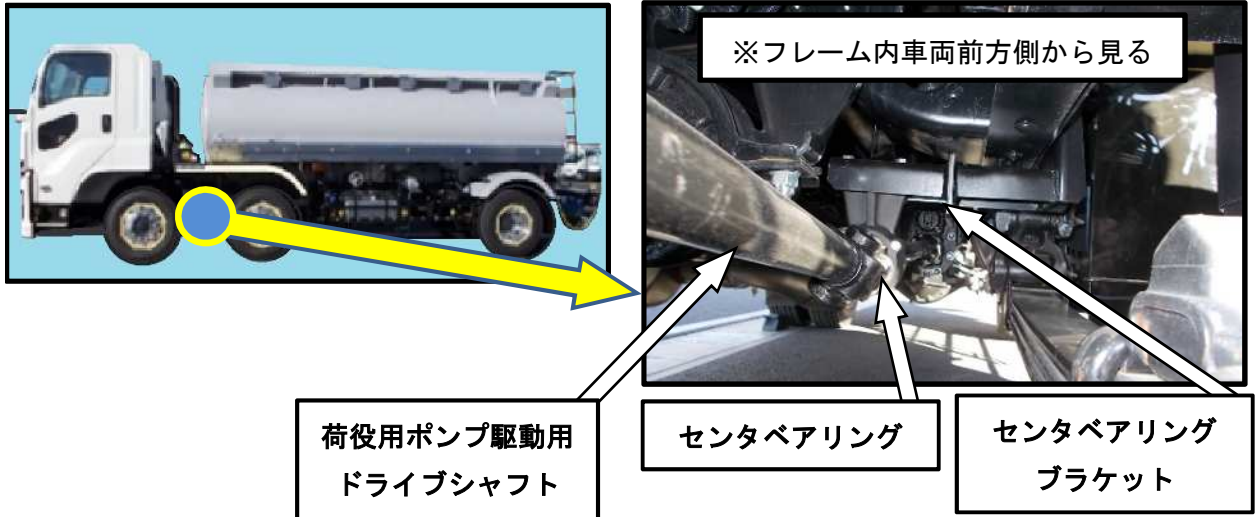
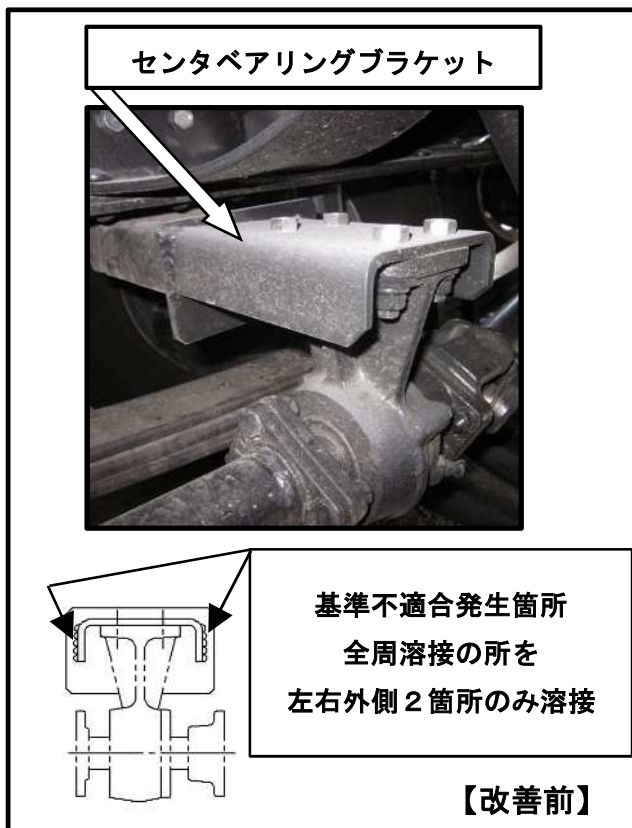
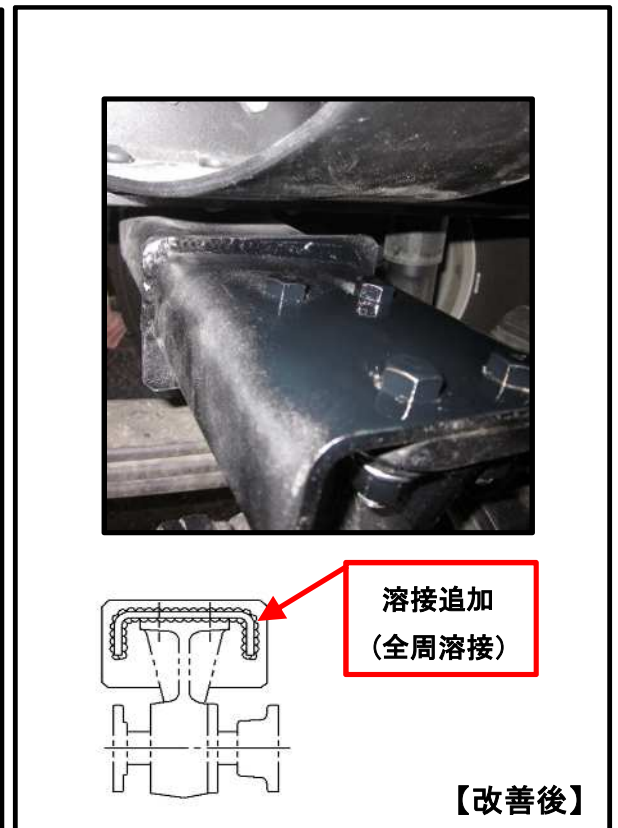
改善箇所説明図

タンク車の荷役用ポンプを駆動させるドライブシャフトを中間で接続するセンタベアリングのブラケットにおいて、作業指示が不適切なため溶接未施工箇所がある。そのため、溶接部の強度が不足し、走行時の振動等により亀裂が生じることがあり、そのまま使用を続けると亀裂が進展し、最悪の場合ブラケットが脱落する恐れがある。

溶接未施工部位に溶接を追加する。
