## 改善箇所説明図

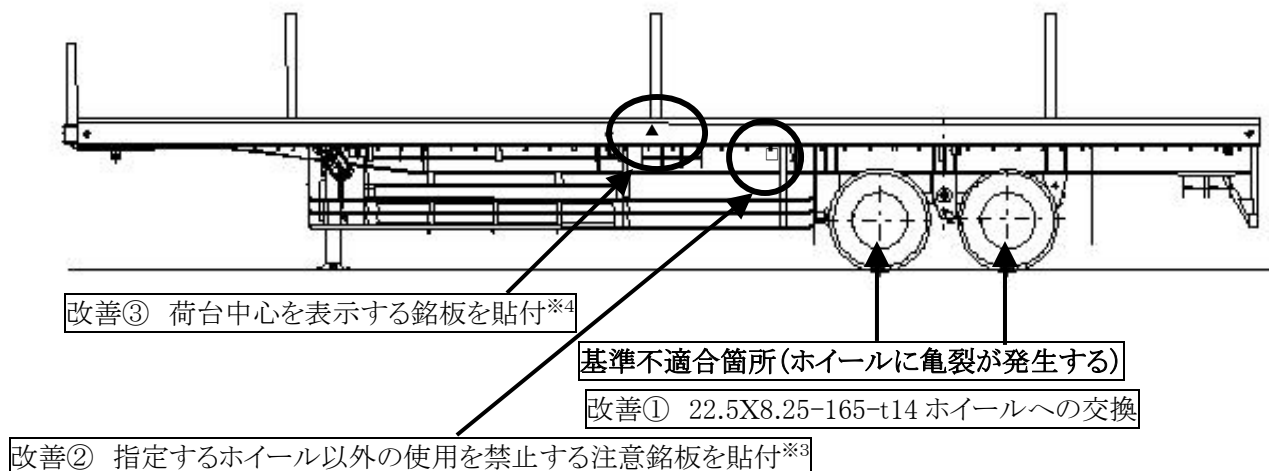
軸重緩和をうけたバラ積み緩和2軸トレーラにおいて、装着しているホイールの疲労限界軸重が、車両の設計上の軸重に対して、余裕が少ないものがある。そのため、積荷の積載位置が荷台中心から後軸寄りになった場合やシビアコンディションでの使用において軸重がホイールの疲労限界軸重を超え、ホイールに疲労亀裂が発生し、そのまま使用を続けると、最悪の場合、ホイールが破損し車輪が脱落するおそれがある。

- ①当社製作時に「22.5X8.25-165-t12」または「22.5X8.25-165-t13」のホイールを装着したトレーラについて、「22.5X8.25-165-t14」のホイールに交換する。
  - ②全車両、指定するホイール以外の使用を禁止する注意銘板を後軸付近に貼付する。
  - ③荷台中心位置を表示する銘板を車両側面に貼付する。(タンクトレーラを除く。)
- なお、対策品の準備に時間を要するため、暫定対策として点検整備の確実な励行によるホイール亀裂の確認等についてダイレクトメールによる注意喚起を実施する。

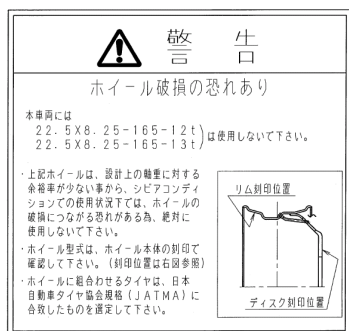
※3 指定するホイール以外の使用を禁止する銘板

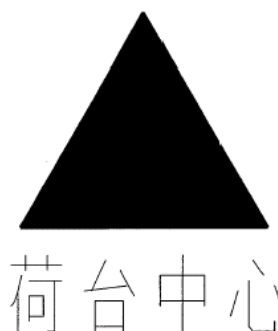
※4 荷台中心を表示する銘板
