## 改善箇所説明図

## リコール対象車の代表車種の外観写真

車名: 東急

型式: TF36H1C3S

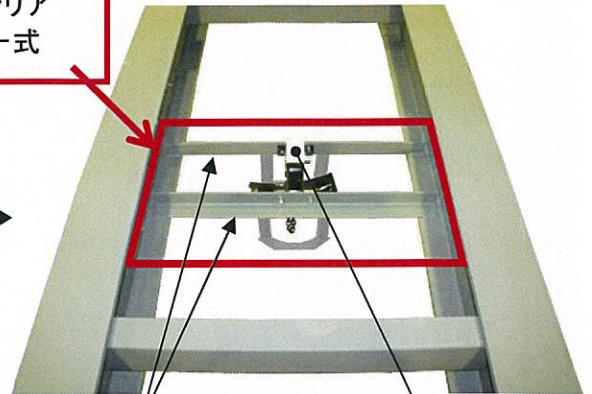
スペアタイヤキャリア  
取付ブラケット一式

スペアタイヤ

不適合発生箇所

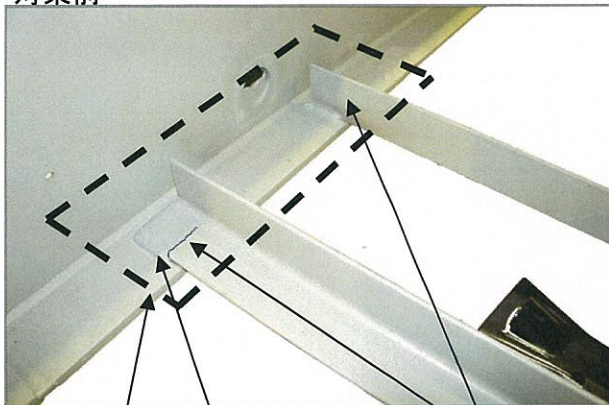
対策前

スペアタイヤキャリア  
取付ブラケットの亀裂

スペアタイヤキャリア  
取付ブラケットを  
フレームに溶接

スーパーシングルタイヤ仕様のトレーラにおいて、スペアタイヤキャリアを取り付けるためのブラケットの強度が不足しているため、当該ブラケットのメインフレーム溶接部付近に応力が集中し、亀裂が生じるものがある。そのため、そのままの状態で使用を続けると、当該ブラケットの亀裂が進行し、最悪の場合、当該ブラケットとともに、スペアタイヤが脱落するおそれがある。

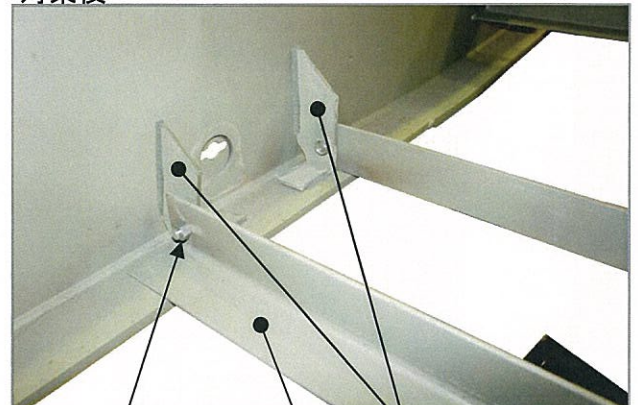
対策後

リブをフレームに溶接

スペアタイヤキャリア取付ブラケット

スペアタイヤキャリア取付ブラケットをリブにボルト止め

全車両、スペアタイヤキャリア取付ブラケット一式を対策品に交換する。
