改善箇所説明図

車名：東邦
型式：TF36H2C3
通称名：平床セミトレーラ

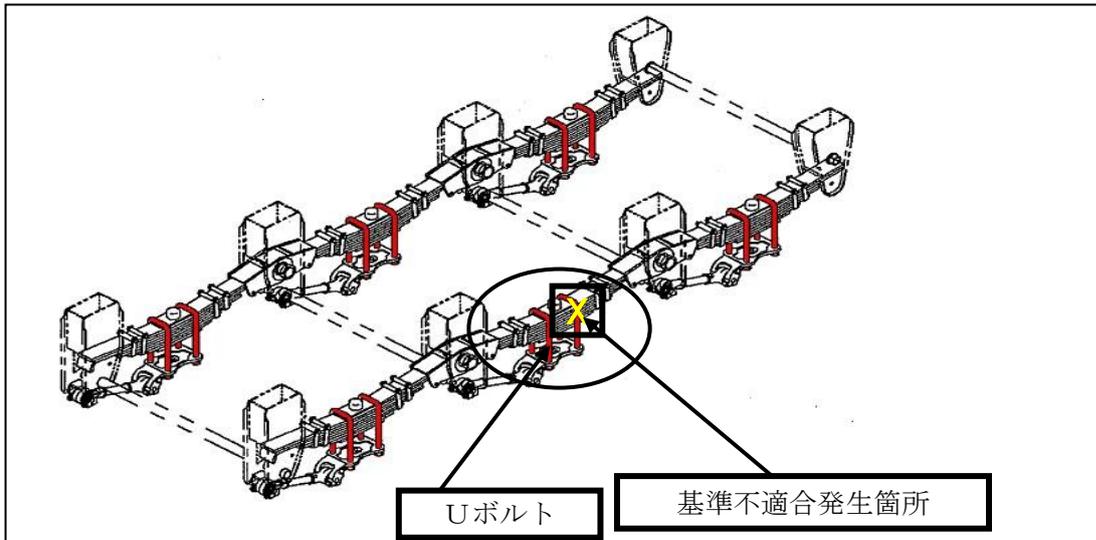
トレーラのUボルトにおいて、Uボルトの製造が不適切なため、強度が不足しているものがある。そのため、そのままの状態で使用を続けると、走行時の振動等によりUボルトが折損し、最悪の場合、車軸が保持できず、走行不能となるおそれがある。

全車両、Uボルトを良品に交換する。
