改善箇所説明図

不適合内容

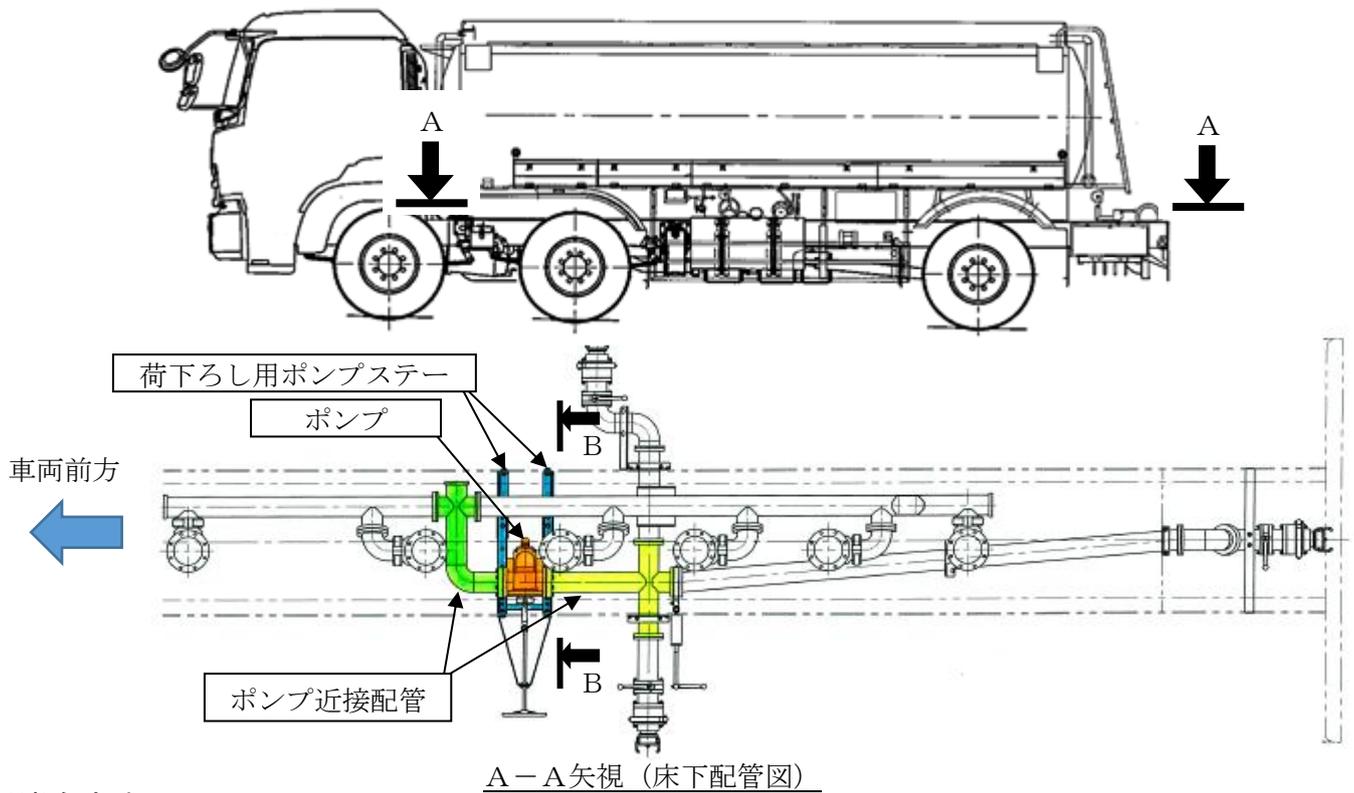
A-A矢視 (床下配管図)

タンクローリーの床下配管において、荷下ろし用ポンプステーの剛性が不十分のため、走行負荷がポンプに作用した際、ポンプ近接配管のクロス部に過度の負荷が生じ、配管に亀裂が発生するものがある。そのため、そのまま使用し続けると、荷下ろし作業中に積載物が漏れ、最悪周囲に火種があった場合に地面へ滴下した積載物が発火して火災になるおそれがある。

荷下ろし用ポンプステーを対策品に交換する。また、ポンプ近接配管 2 本を新品に交換する。
