ホイール・ハブの点検整備について

2013年9月10日
東邦車輛株式会社
品質保証部技術課

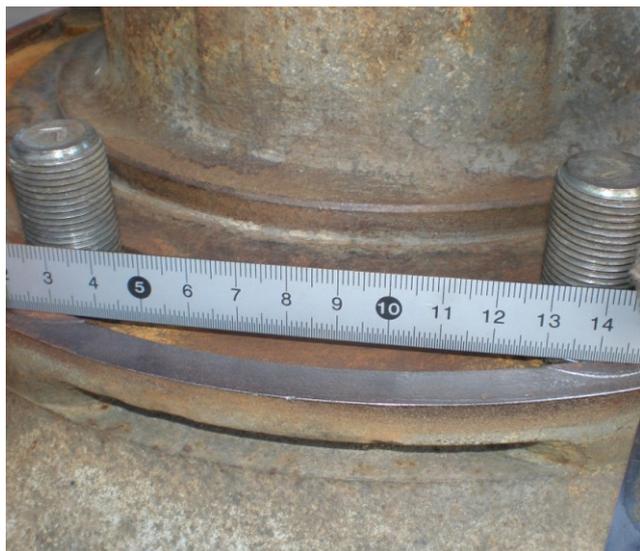
写真1 ハブ摩耗量計測(シックネスゲージ基準設定)
(隣接する未摩耗部にスケールを当てる)

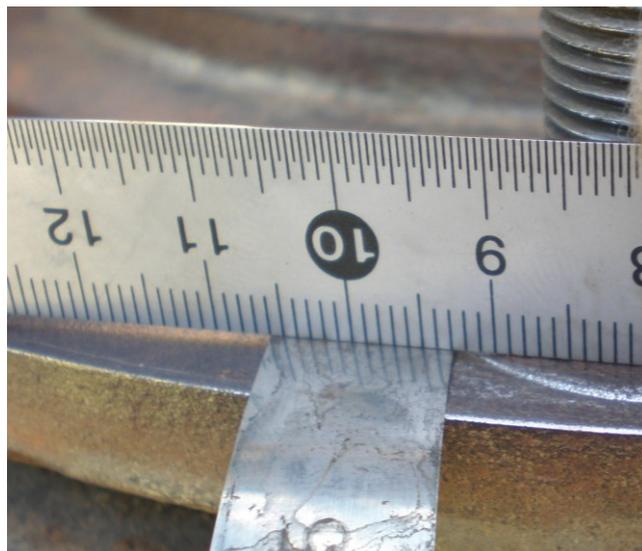
写真2 ハブ摩耗量計測
(未摩耗部近傍にシックネスゲージを挿入)

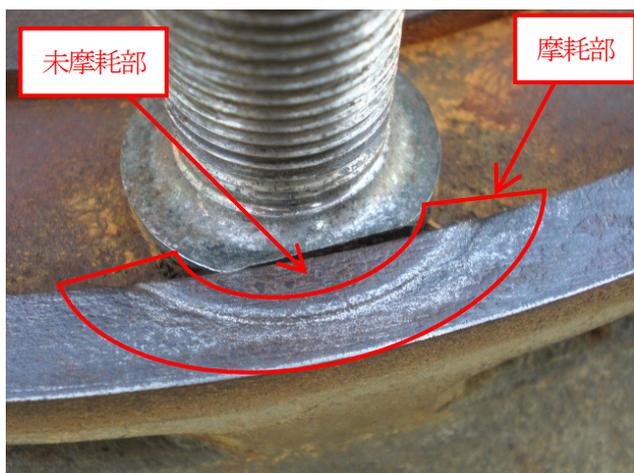
写真3 ハブ摩耗の例

※1箇所でも使用限度寸法を超えている場合、又は、使用限度寸法以内でも異状な摩耗、損傷、亀裂が見られた場合はハブを交換して下さい。
