タンクローリのサービスキャンペーン実施に関するお知らせ

改善箇所説明図

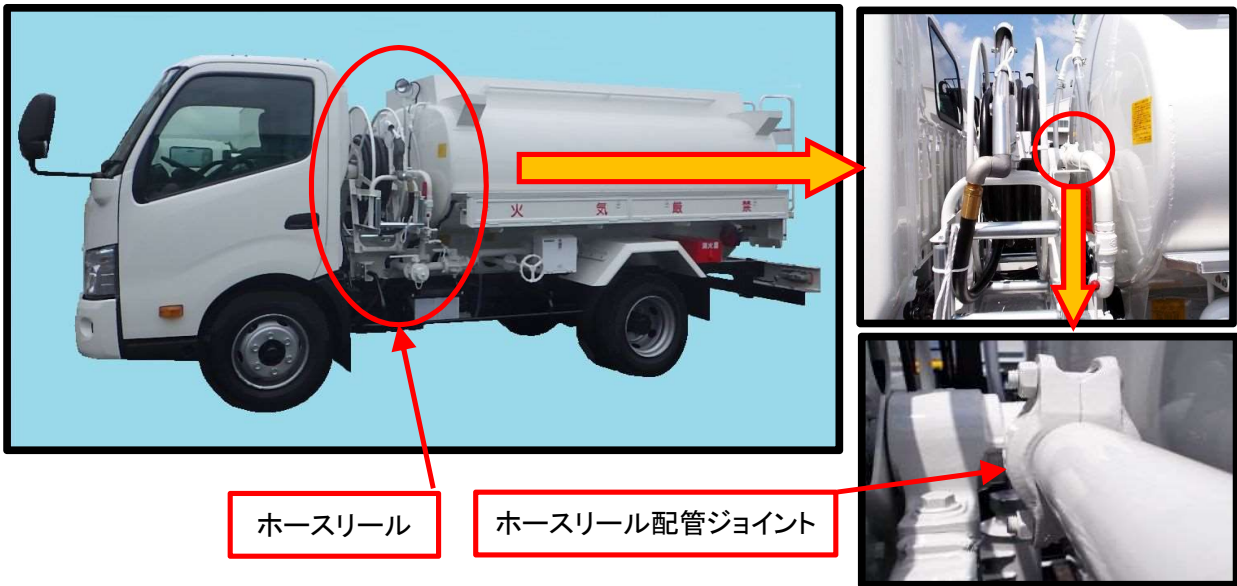
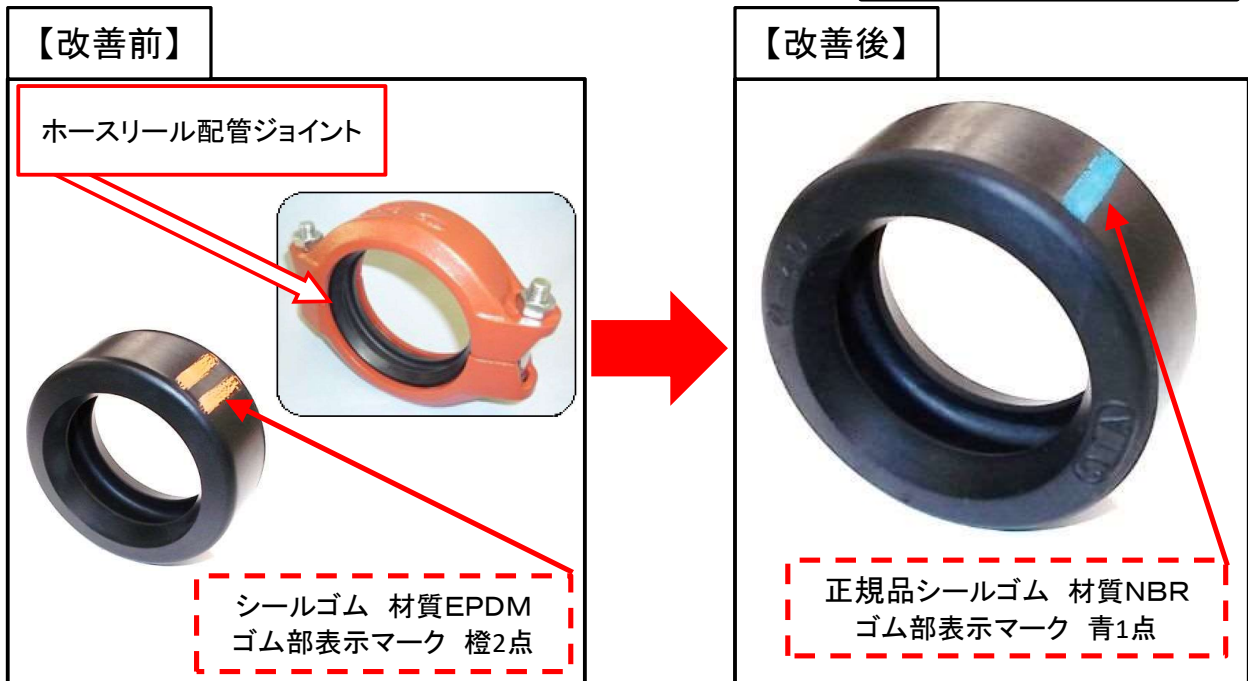
注: は不具合部品を示す。
 は交換部品を示す。

タンクローリにおいて、荷台タンクとホースリールを接続しているホースリール配管ジョイント部のシールゴムの部品管理が不適切なため、製造時に誤った材質を使用したシールゴムが取付けられることで、灯油等への耐油性能が不足しているものがある。そのため、シールゴムに灯油等が染み込むことで早期に損傷し、ゴムの破片が積荷に混入するおそれがある。

改善の内容

全車両、ホースリール配管ジョイント部のシールゴムを正規品に交換する。

ホースリール配管ジョイント部に白色または黄色のペイントマーキングを行う。
