## 改善箇所説明図

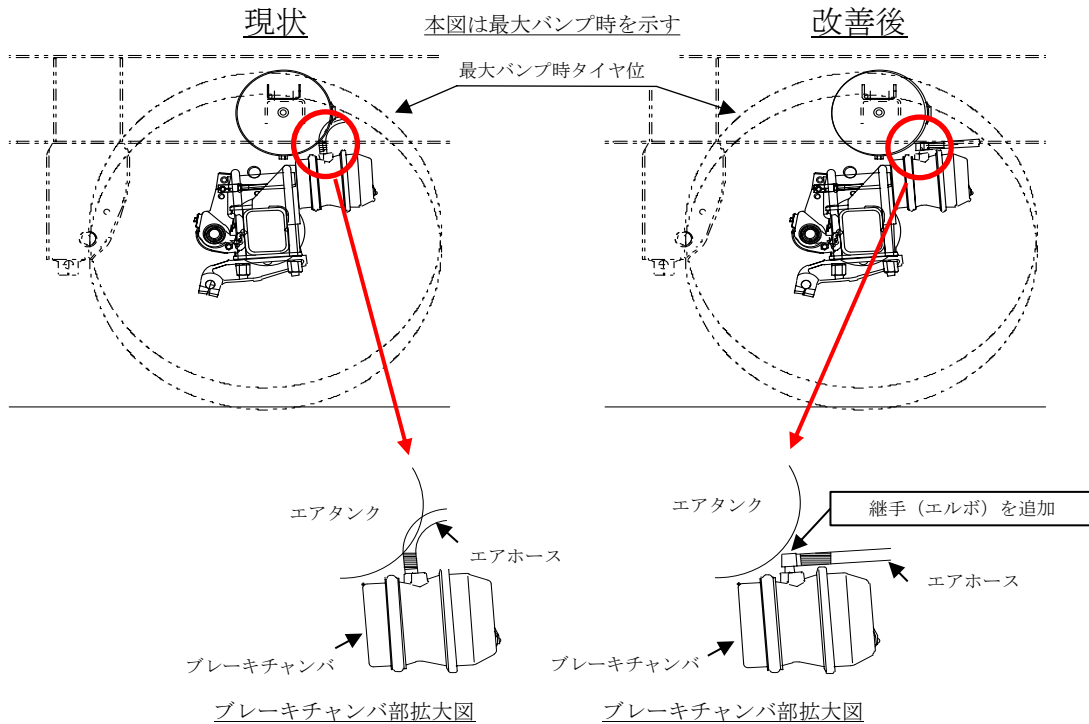
トレーラの第一軸の制動装置において、ブレーキチャンバに接続されているエアホースの接続部金具とエアタンクのクリアランスが不適切なため、車輪が段差に乗り上げた際に接触するものがある。そのため、そのまま使用を続けると、当該金具またはブレーキチャンバのねじ込み部が破損しエアが漏れ、制動力が低下する、または駐車制動装置が作動し、走行に支障をきたすおそれがある。

全車両、ブレーキチャンバへのエアホース接続部に継手を追加し、クリアランスを確保する。また、エアタンク、ブレーキチャンバ及びエアホースを点検し、損傷しているものは新品に交換する。

改善実施済車には、製造銘板付近にNo.4550のステッカーを貼付する。
