弊社製品をご使用の皆さまへ

２０２０年6月１５日
新明和工業株式会社

（再）弊社製テールゲートリフタ用リヤコンビネーションランプのリコール及び自主改善に関するお知らせ

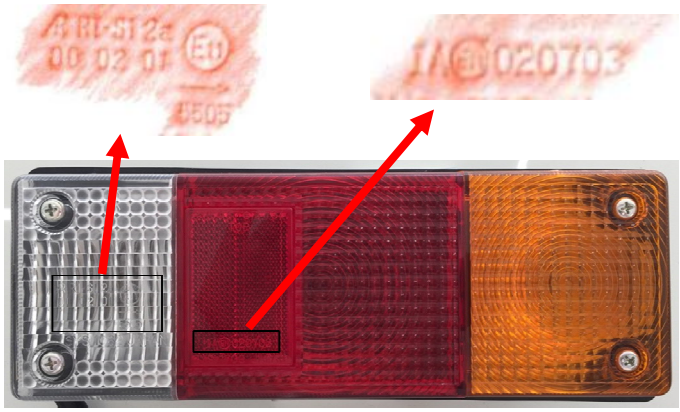
改善箇所説明図

リヤコンビネーションランプ

（後部反射器、後退灯）

後退灯

後部反射器

改善前

改善後

注：［　　］は基準不適合部を示す

①電源電圧が１２Ｖのテールゲートリフタ装着車の後部反射器において、選定が不適切なため、反射特性が基準値を満足せず、保安基準第３８条の規定に適合しない。
②電源電圧が２４Ｖのテールゲートリフタ装着車の後部反射器及び後退灯において、選定が不適切なため、後部反射器の反射特性、後退灯の配光特性が基準値を満足せず、保安基準第３８条及び４０条の規定に適合しない。

①、②　全車両、リヤコンビネーションランプを改善品と交換する。

改善実施済車には、運転者席ドアロックストライカー付近にＮｏ．４１５９の識別ステッカーを貼り付ける。
