## 弊社製テールゲートリフタのサービスキャンペーン実施に関するお知らせ

## 改善箇所説明図

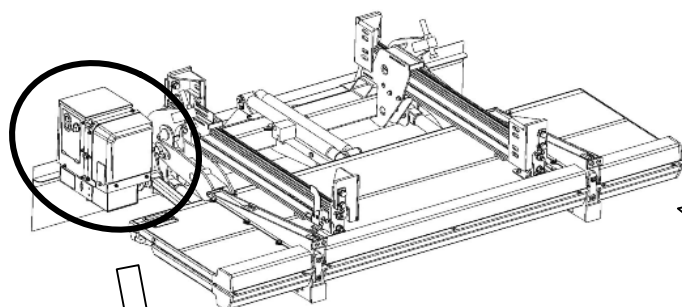
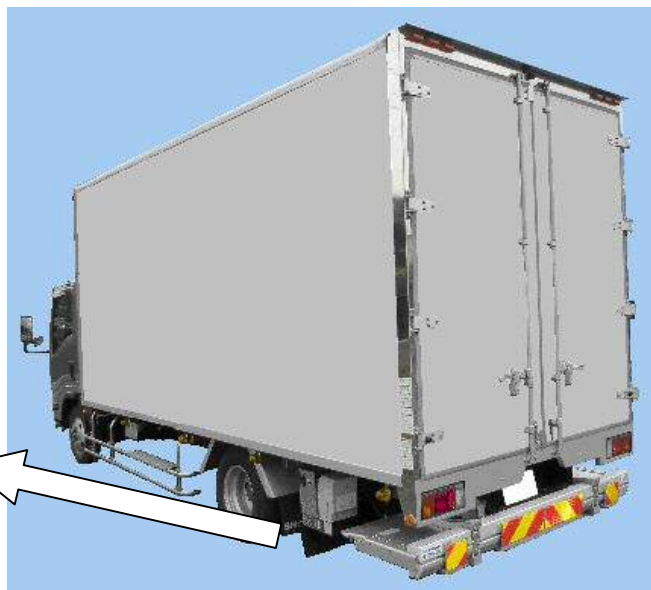
テールゲートリフタの油圧発生装置（パワーユニット）内のリレーにおいて、取付角度が不適切なため、ON-OFF時に発生するスパーク粉が堆積することがあります。そのため、堆積したスパーク粉を経由して漏電が発生し、そのままの状態で使用を続けると、リレーが発熱して損傷し、テールゲートリフタが停止するおそれがあります。

テールゲートリフトの油圧発生装置（パワーユニット）内のリレーにおいて、取付角度が不適切なため、ON-OFF時に発生するスパーク粉が堆積することがある。そのため、堆積したスパーク粉を經由して漏電が発生し、そのままの状態で使用を続けると、リレーが発熱して損傷し、テールゲートリフトが停止するおそれがある。

全車両、パワーユニットのリレーを新品に交換するとともに、リレーの取付角度を変更いたします。改善箇所・内容につきましては、「別紙 改善箇所説明図」をご参照下さい。工事所要時間は1台当たり約1.5時間を見込んでおります。
