弊社製テールゲートリフタのサービスキャンペーン実施に関するお知らせ

さて、弊社は2016年2月1日にテールゲートリフタ（荷役装置）の一部機種に対し、サービスキャンペーンを実施する旨、国土交通省に通知しております。

改善箇所説明図

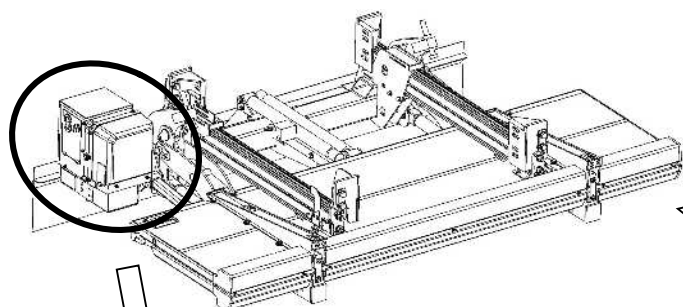
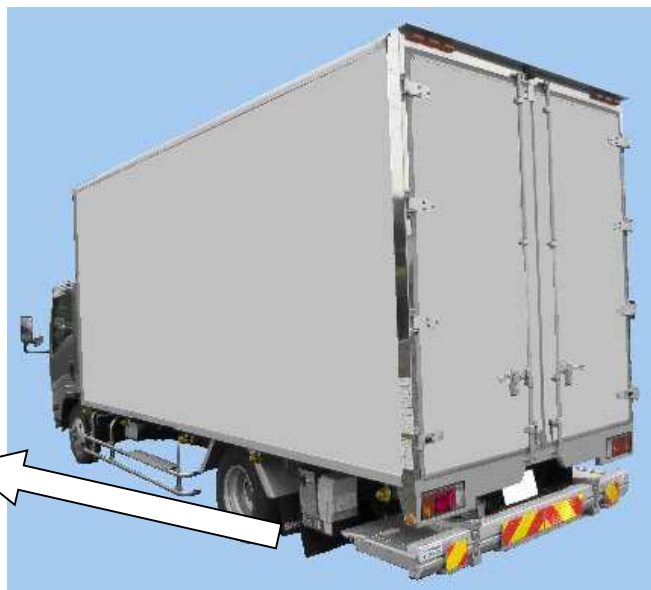
テールゲートリフタ装置

テールゲートリフタの油圧発生装置（パワーユニット）内のリレーにおいて、取付角度が不適切なため、ON-OFF時に発生するスパーク粉が堆積することがあります。そのため、堆積したスパーク粉を經由して漏電が発生し、そのままの状態で使用を続けると、リレーが発熱して損傷し、テールゲートリフタが停止するおそれがあります。

全車両、パワーユニットのリレーを新品に交換するとともに、リレーの取付角度を変更いたします。改善箇所・内容につきましては、「別紙 改善箇所説明図」をご参照下さい。工事所要時間は1台当たり約1.5時間を見込んでおります。
