2016年9月16日

弊社製塵芥車およびパッカーコンテナの改善対策実施
に関するお知らせ

新明和工業株式会社

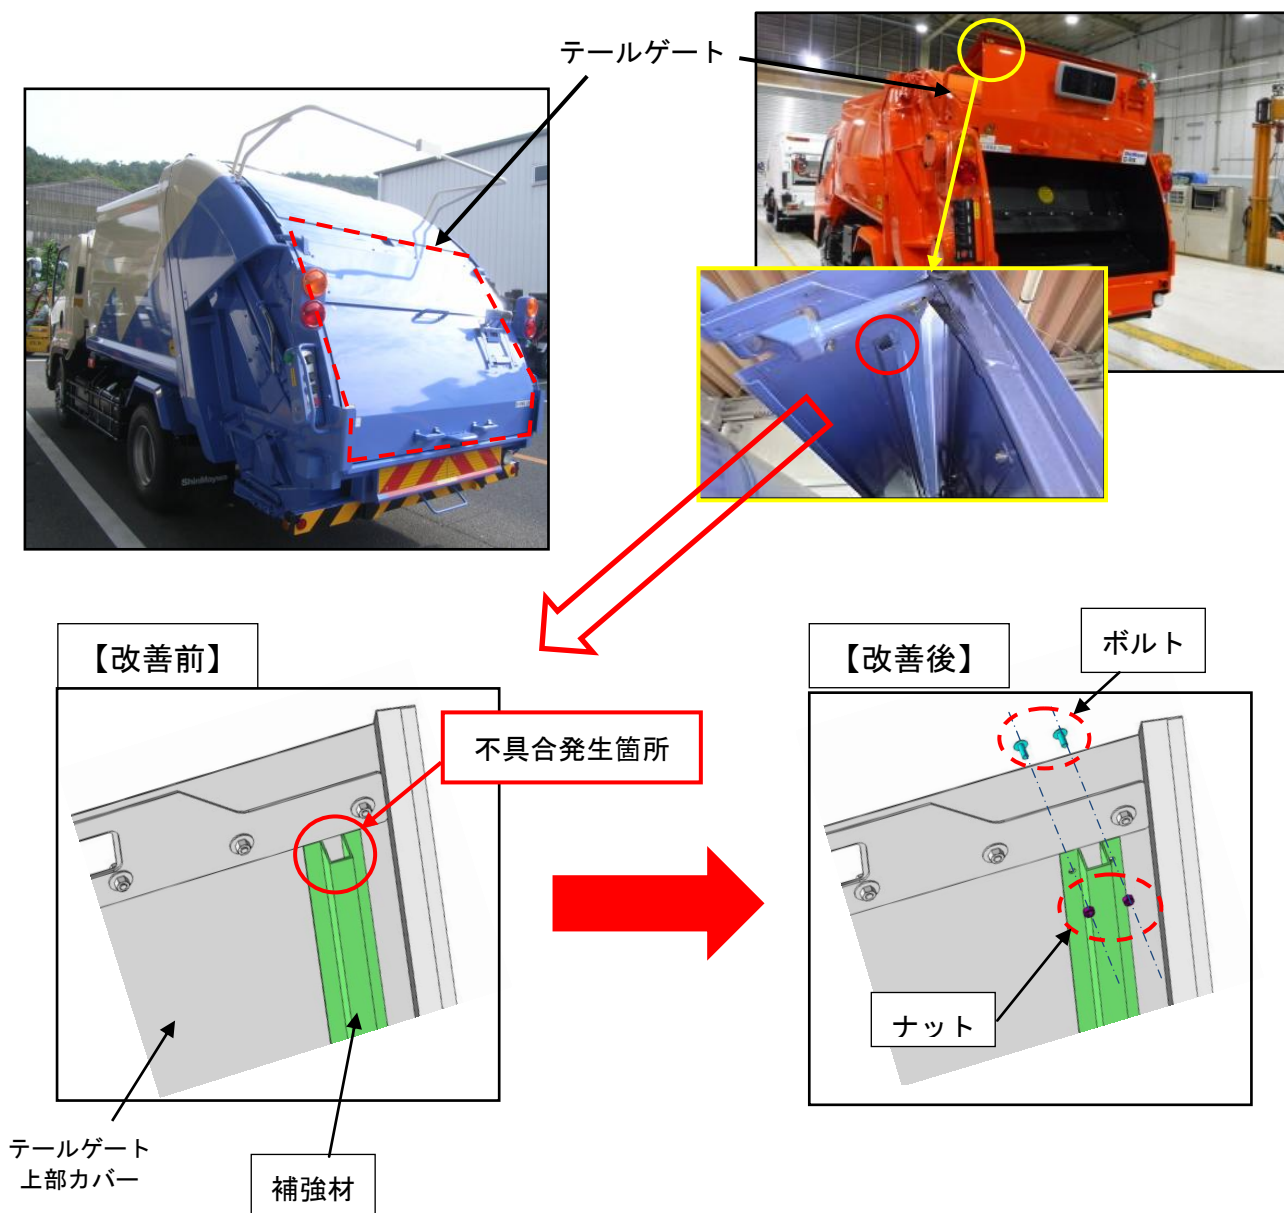
改善箇所説明図

不具合の内容

塵芥車およびパッカーコンテナのテールゲート（ゴミ投入口の扉）において、テールゲートの裏側に取付けた補強材の取付方法が不適切なため、テールゲートの開閉振動等により当該補強材の取付端部に剥離が生じることがある。そのため、そのままの状態で使用を続けると、剥離が進行し、最悪の場合、作業者が日常点検時等にテールゲートを開けた際、補強材が脱落し、負傷するおそれがある。

全車両、補強材の端部をボルト・ナットで固定します。なお、固定後、補強材とテールゲートの接合部に隙間がある場合は固定箇所を追加します。

改善の内容

全車両、補強材の端部をボルト・ナットで固定する。なお、固定後、補強材とテールゲートの接合部に隙間がある場合は固定箇所を追加する。

識 別

改善実施済車には、荷箱製造プレートに青色のシールを貼付ける。
