改善箇所説明図

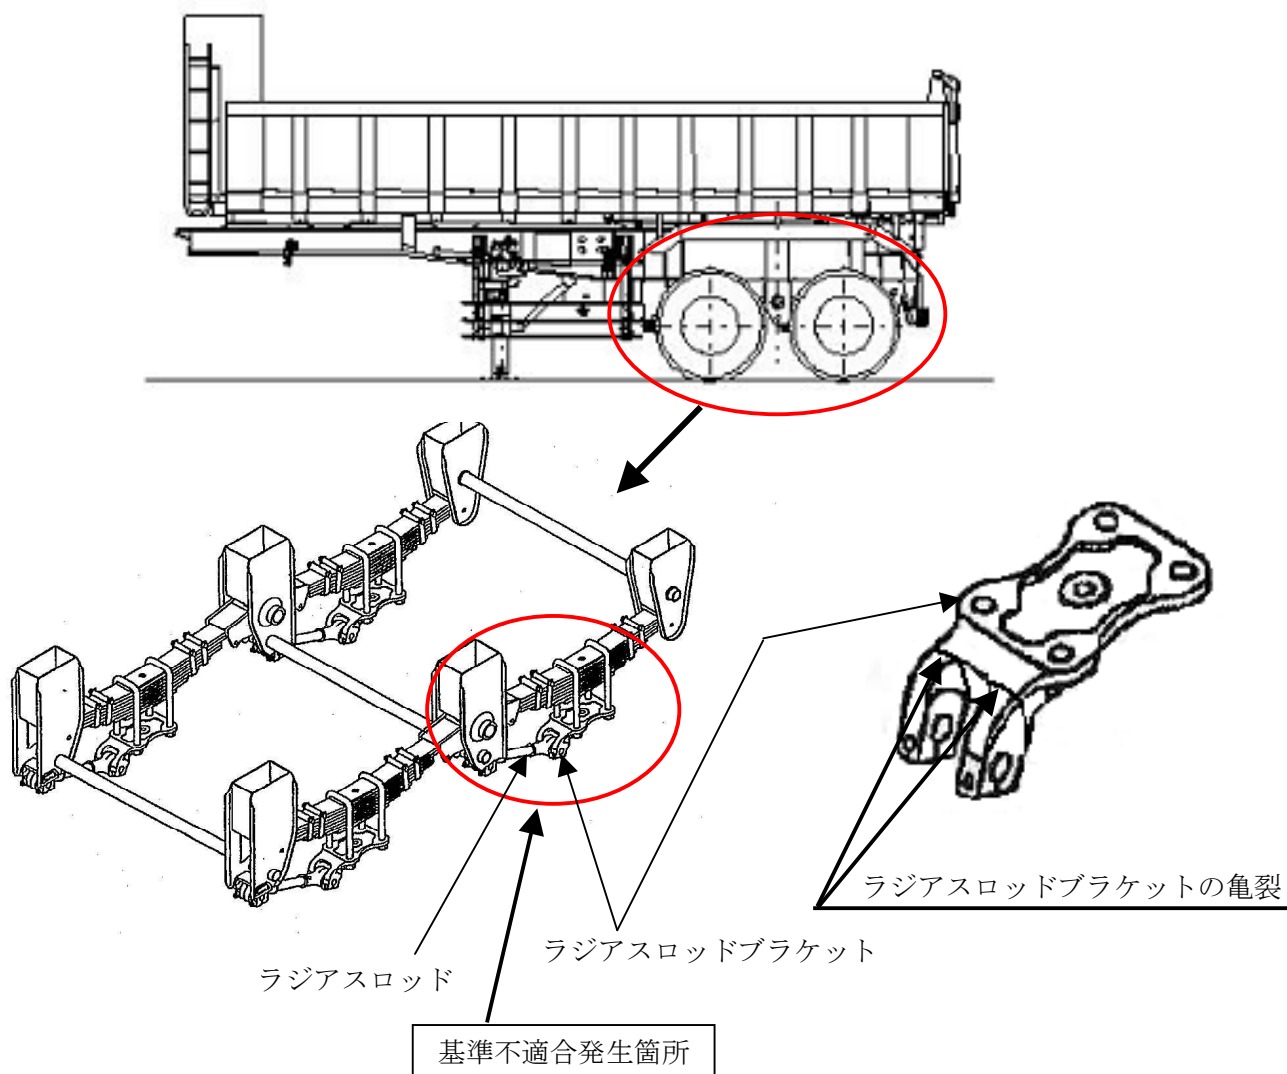
バラ積み緩和トレーラのラジアスロッドブラケットにおいて、一部の車両で、使用環境に対する強度の余裕が少ないため、当該ラジアスロッドブラケットに亀裂が発生する場合があります。そのため、そのままの状態で使用を続けると、亀裂が進行し、最悪の場合、ラジアスロッドブラケットが折損するおそれがある。

ラジアスロッドブラケットを対策品と交換する。
