弊社製塵芥車のリコール実施に関するお知らせ

新明和工業株式会社

改善箇所説明図

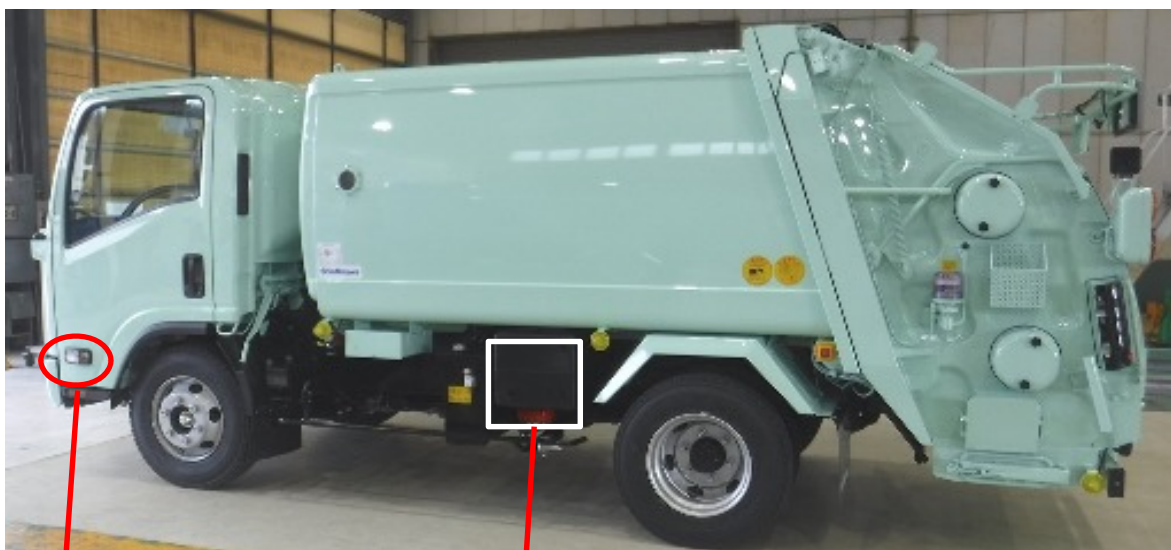
方向指示器

側方照射灯

※キャビンの左右に配置
(写真は左側例)

基準不適合発生箇所

塵芥車のPTO連動非常点滅表示灯点滅制御ユニットの回路設計が不適切なため、PTO作動により非常点滅表示灯が点滅している際に、前照灯及び方向指示器を操作した場合、側方照射灯が点滅することがある。そのため、道路運送車両の保安基準第33条の2に適合しないおそれがある。

全車両、PTO連動非常点滅表示灯点滅制御ユニットを対策品に交換する。

改善実施済車には、塵芥車ボデー左前面にある製造銘板右下に白色の○形シールを貼る。

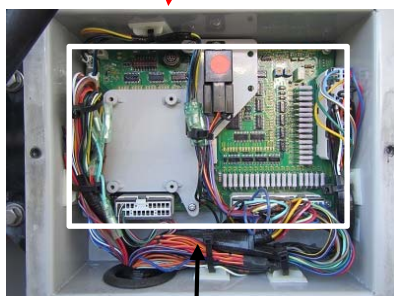
PTO連動非常点滅表示
灯点滅制御ユニット
(対策前)

※車両への取り付け位置は代表例

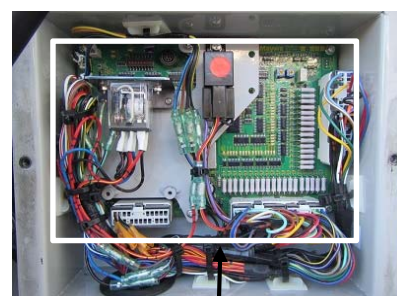
PTO連動非常点滅表示
灯点滅制御ユニット
(対策品)
