# ホイールボルト、ナットや ディスクホイール、ハブの錆に注意！

ホイールボルト、ナットやディスクホイール、ハブの経年使用に伴う著しい錆によるものと思われる「車輪脱落事故」が発生しています。  
**著しい錆のあるボルト、ナットやホイール、ハブは使わないでください！**

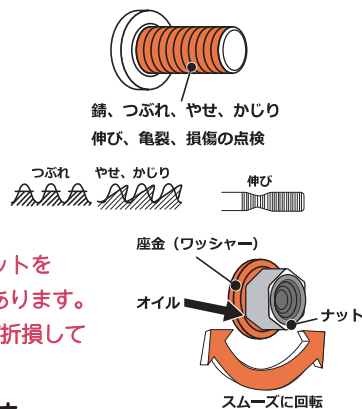
### 【著しい錆の例】

◀ホイールナットとワッシャーに変形が見られ、ワッシャーがはずれかかっている。

ホイールナットに生じた錆や付着したゴミ等により、ワッシャーの摺動部が固着している。

※ナットと座金（ワッシャー）のすき間にエンジンオイルなど指定の潤滑剤を薄く塗布し、回転させて油をなじませます。ワッシャーがスムーズに回転するか点検し、スムーズに回転しない場合はナットを交換してください。  
ナットの座面（ディスクホイールとの当たり面）には潤滑剤を塗布しないでください。

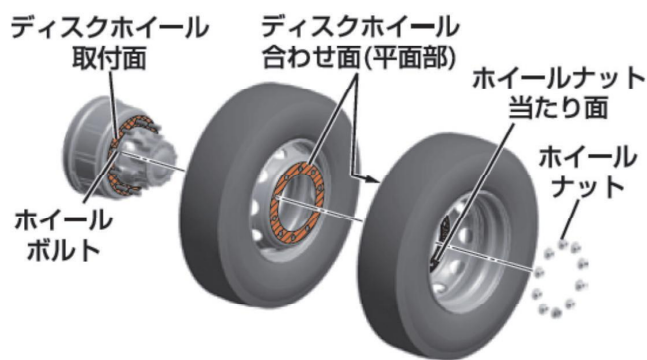
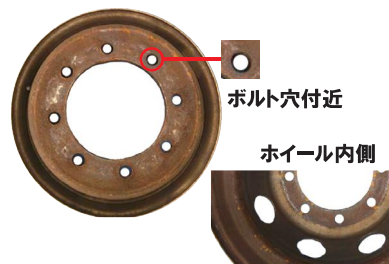
### 【著しい錆の例】

ハブ（ホイール取付面）

- ホイール取付面、ホイール合わせ面、ホイールナット当たり面に著しい錆の発生がないか点検します。
- ボルト穴や飾り穴のまわりに亀裂や損傷がないか点検します。
- ホイールナットの当たり面に亀裂や損傷がないか点検します。
- 溶接部に亀裂や損傷がないか点検します。
- ホイール取付面、ホイール合わせ面、ホイールナット当たり面に摩耗や損傷がないか点検します。

※ホイール取付面、ホイール合わせ面、ホイールナット当たり面の経年使用に伴う著しい段付き摩耗は、ホイールナットの緩みの原因となります。

※ホイール取付面、ホイール合わせ面、ホイールナット当たり面には、追加塗装は行わないでください。厚い塗膜は、ナットの緩みやボルト折損の原因となります。

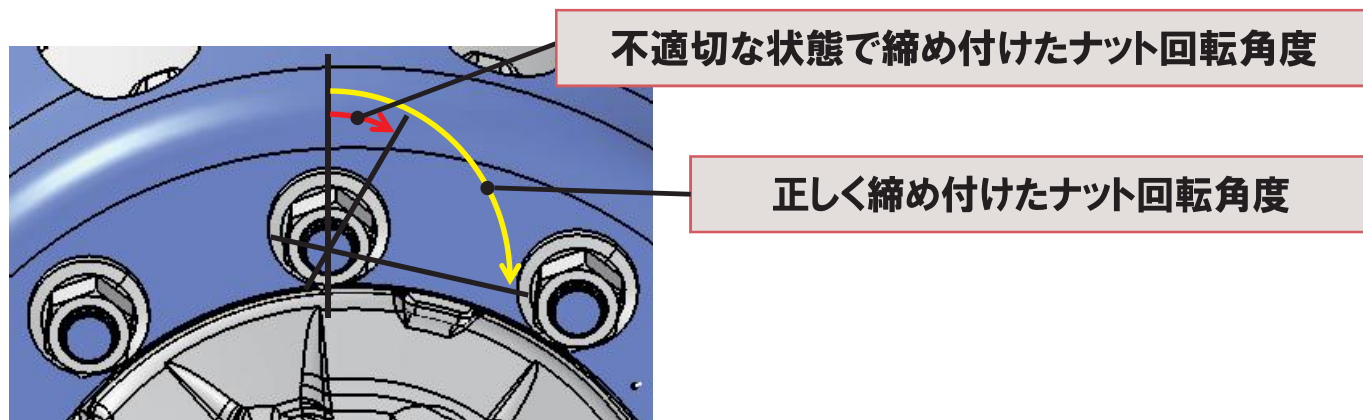
## ホイールボルト、ナットの清掃・給脂

ホイールボルト、ナットのねじ部や、ナットと座金（ワッシャー）の摺動面に  
ごみや泥、錆があったり、給脂をしないと、ナットが円滑に回らなくなり、  
規定の締め付けトルクで締め付けても、ナットが本来あるべき位置まで  
締まらず、**十分な締め付け力が得られなくなります。**

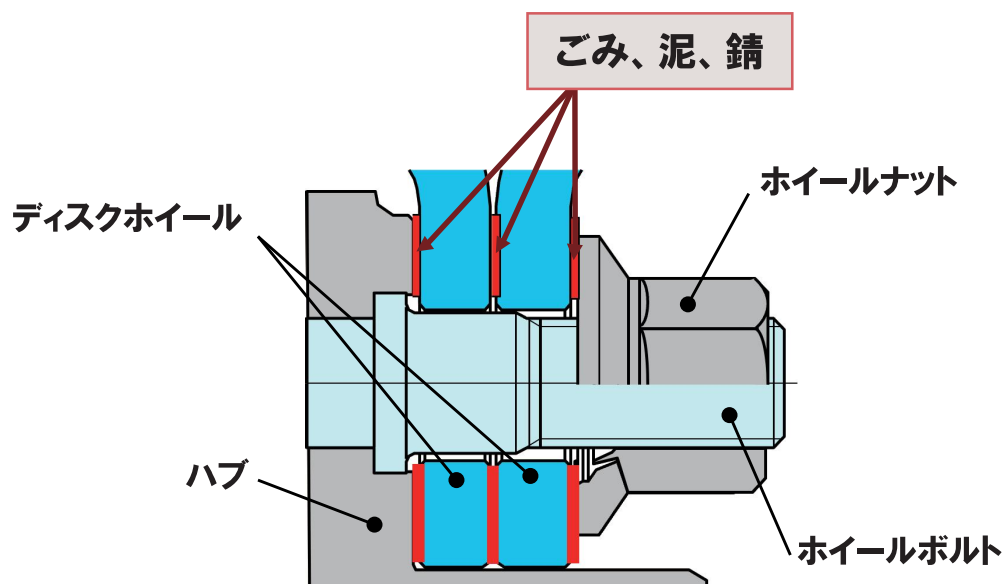
## ディスクホイール、ハブの清掃・錆落とし

ディスクホイールとハブ接合面にごみや泥、錆があると、これらが潰れたり、  
剥がれることで、**締め付け力の低下（緩みの発生）をまねきます。**
